ADAM ŚMIGIELSKI

# Amerykańskie olbrzymy

*Iowa  
New Jersey  
Missouri  
Wisconsin*

Wydawnictwo MAGNUM X  
Warszawa 2000

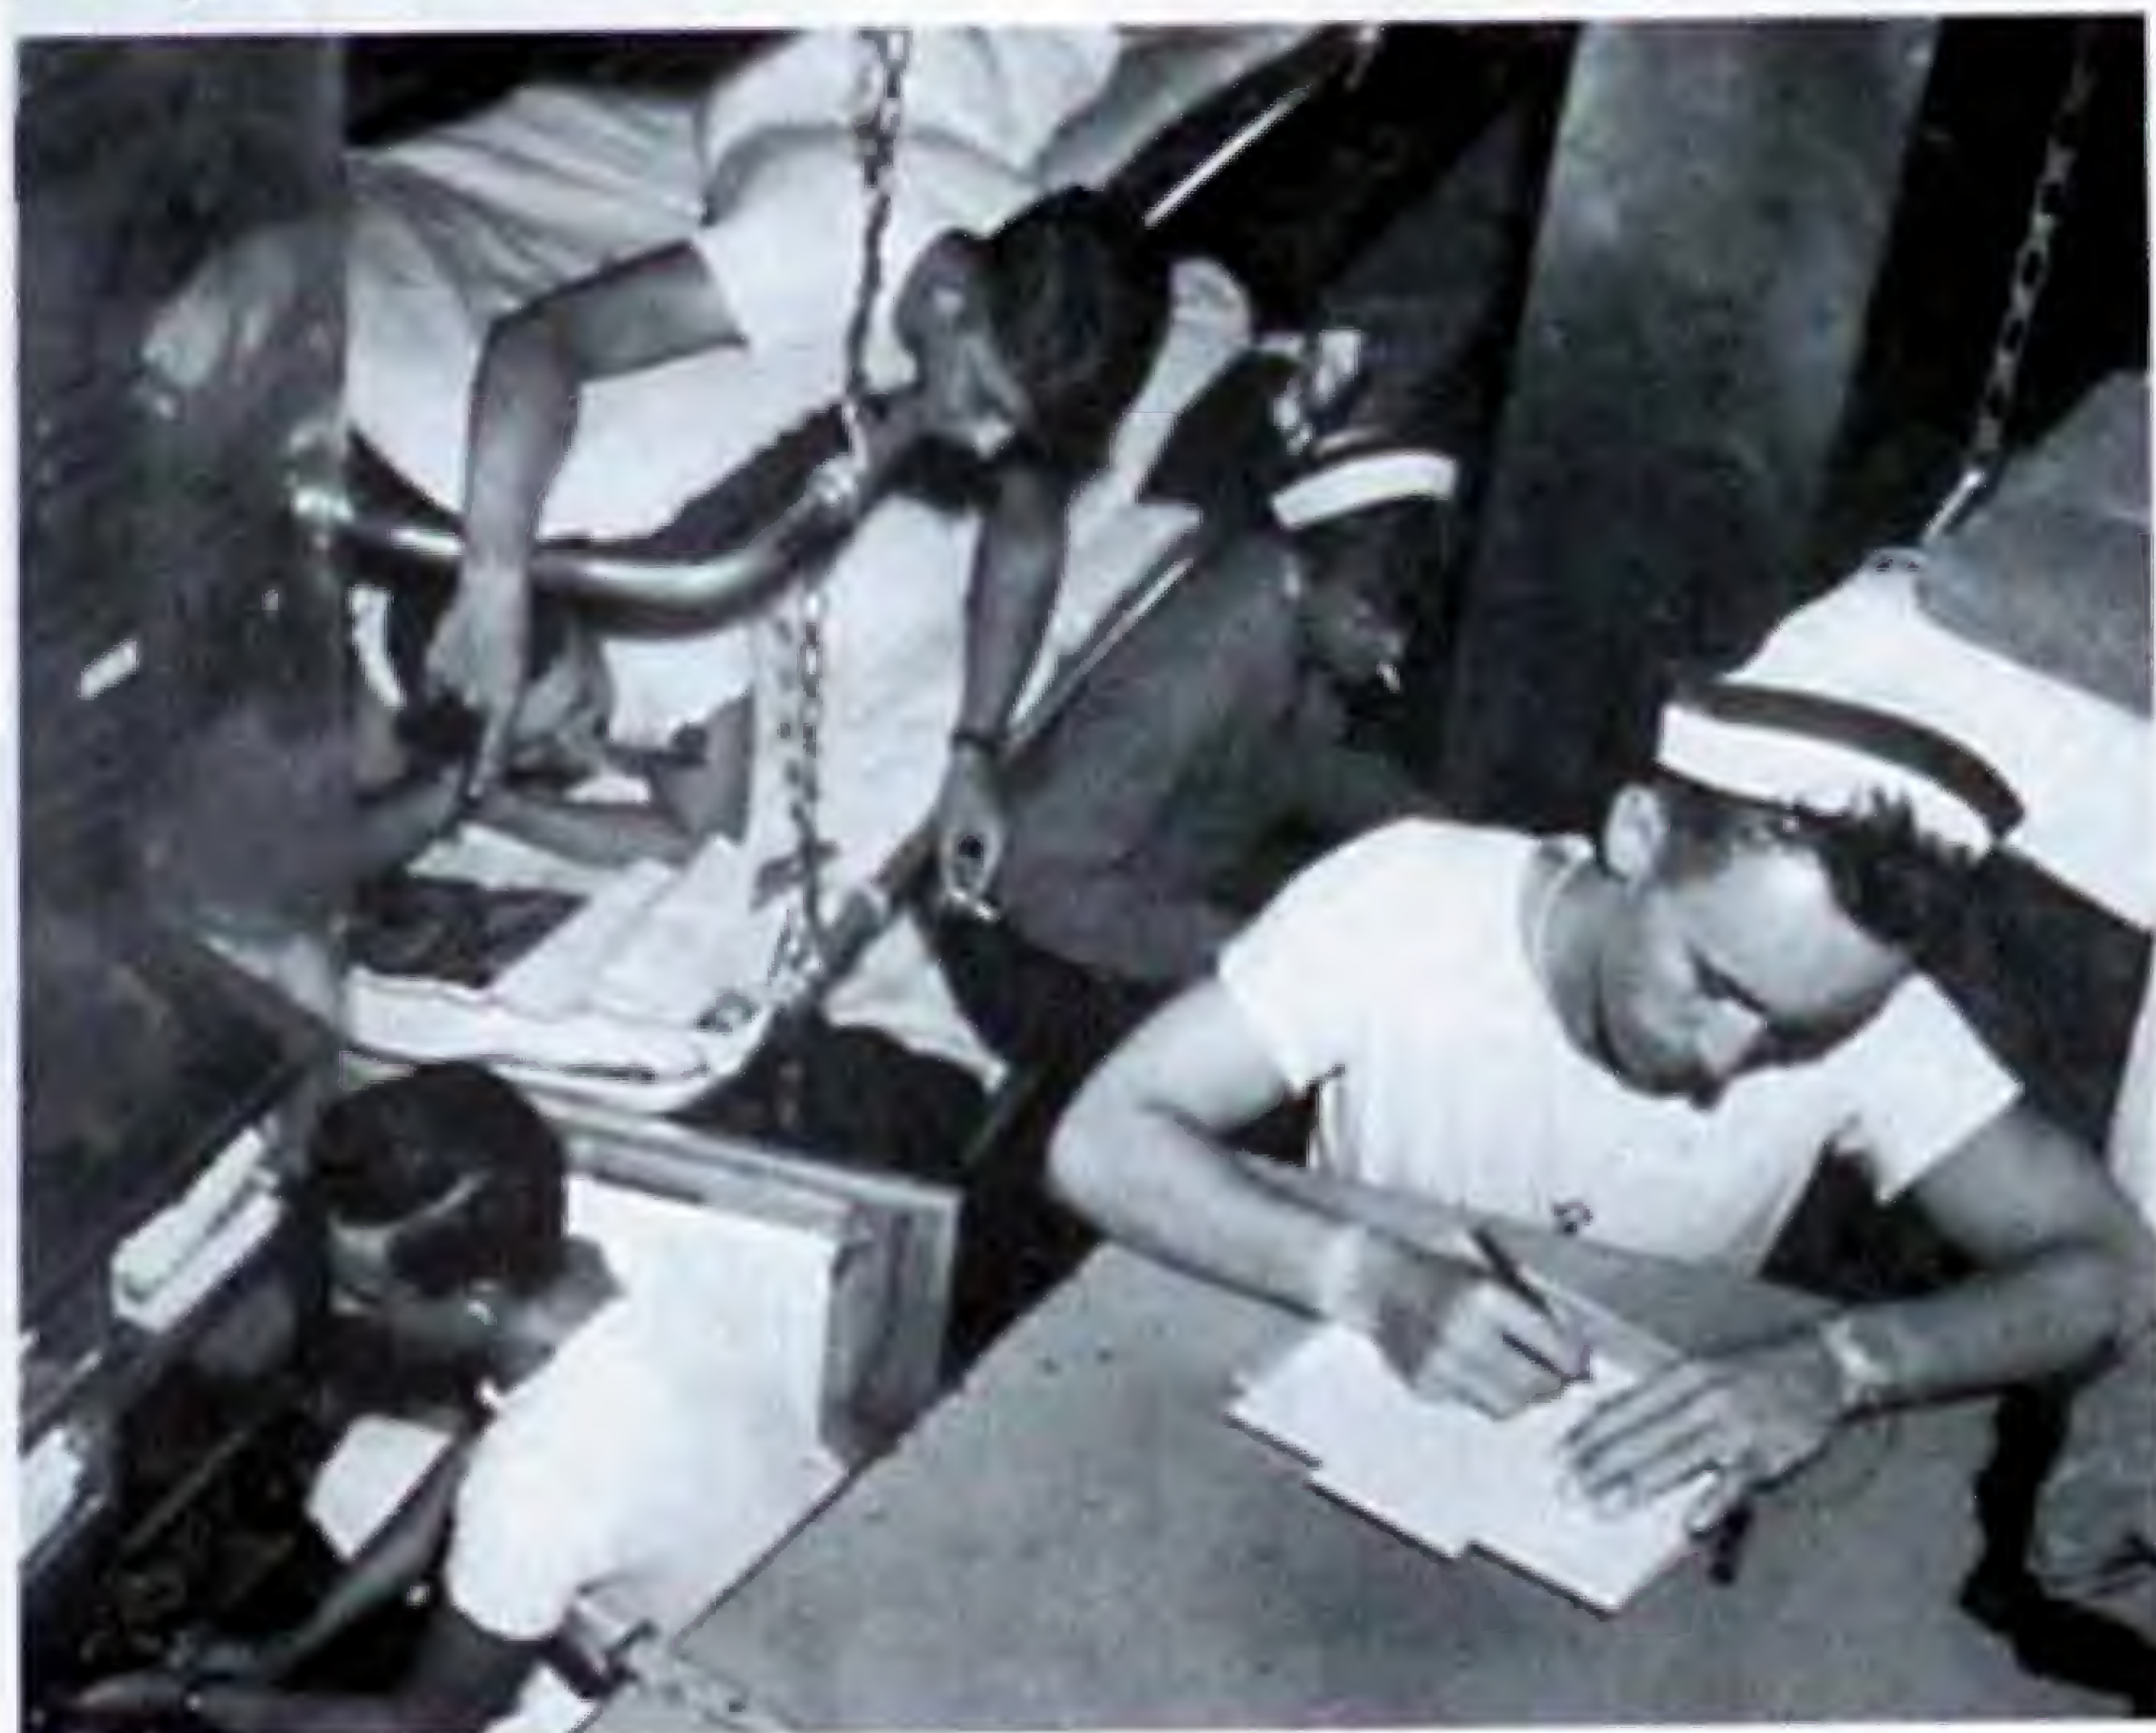
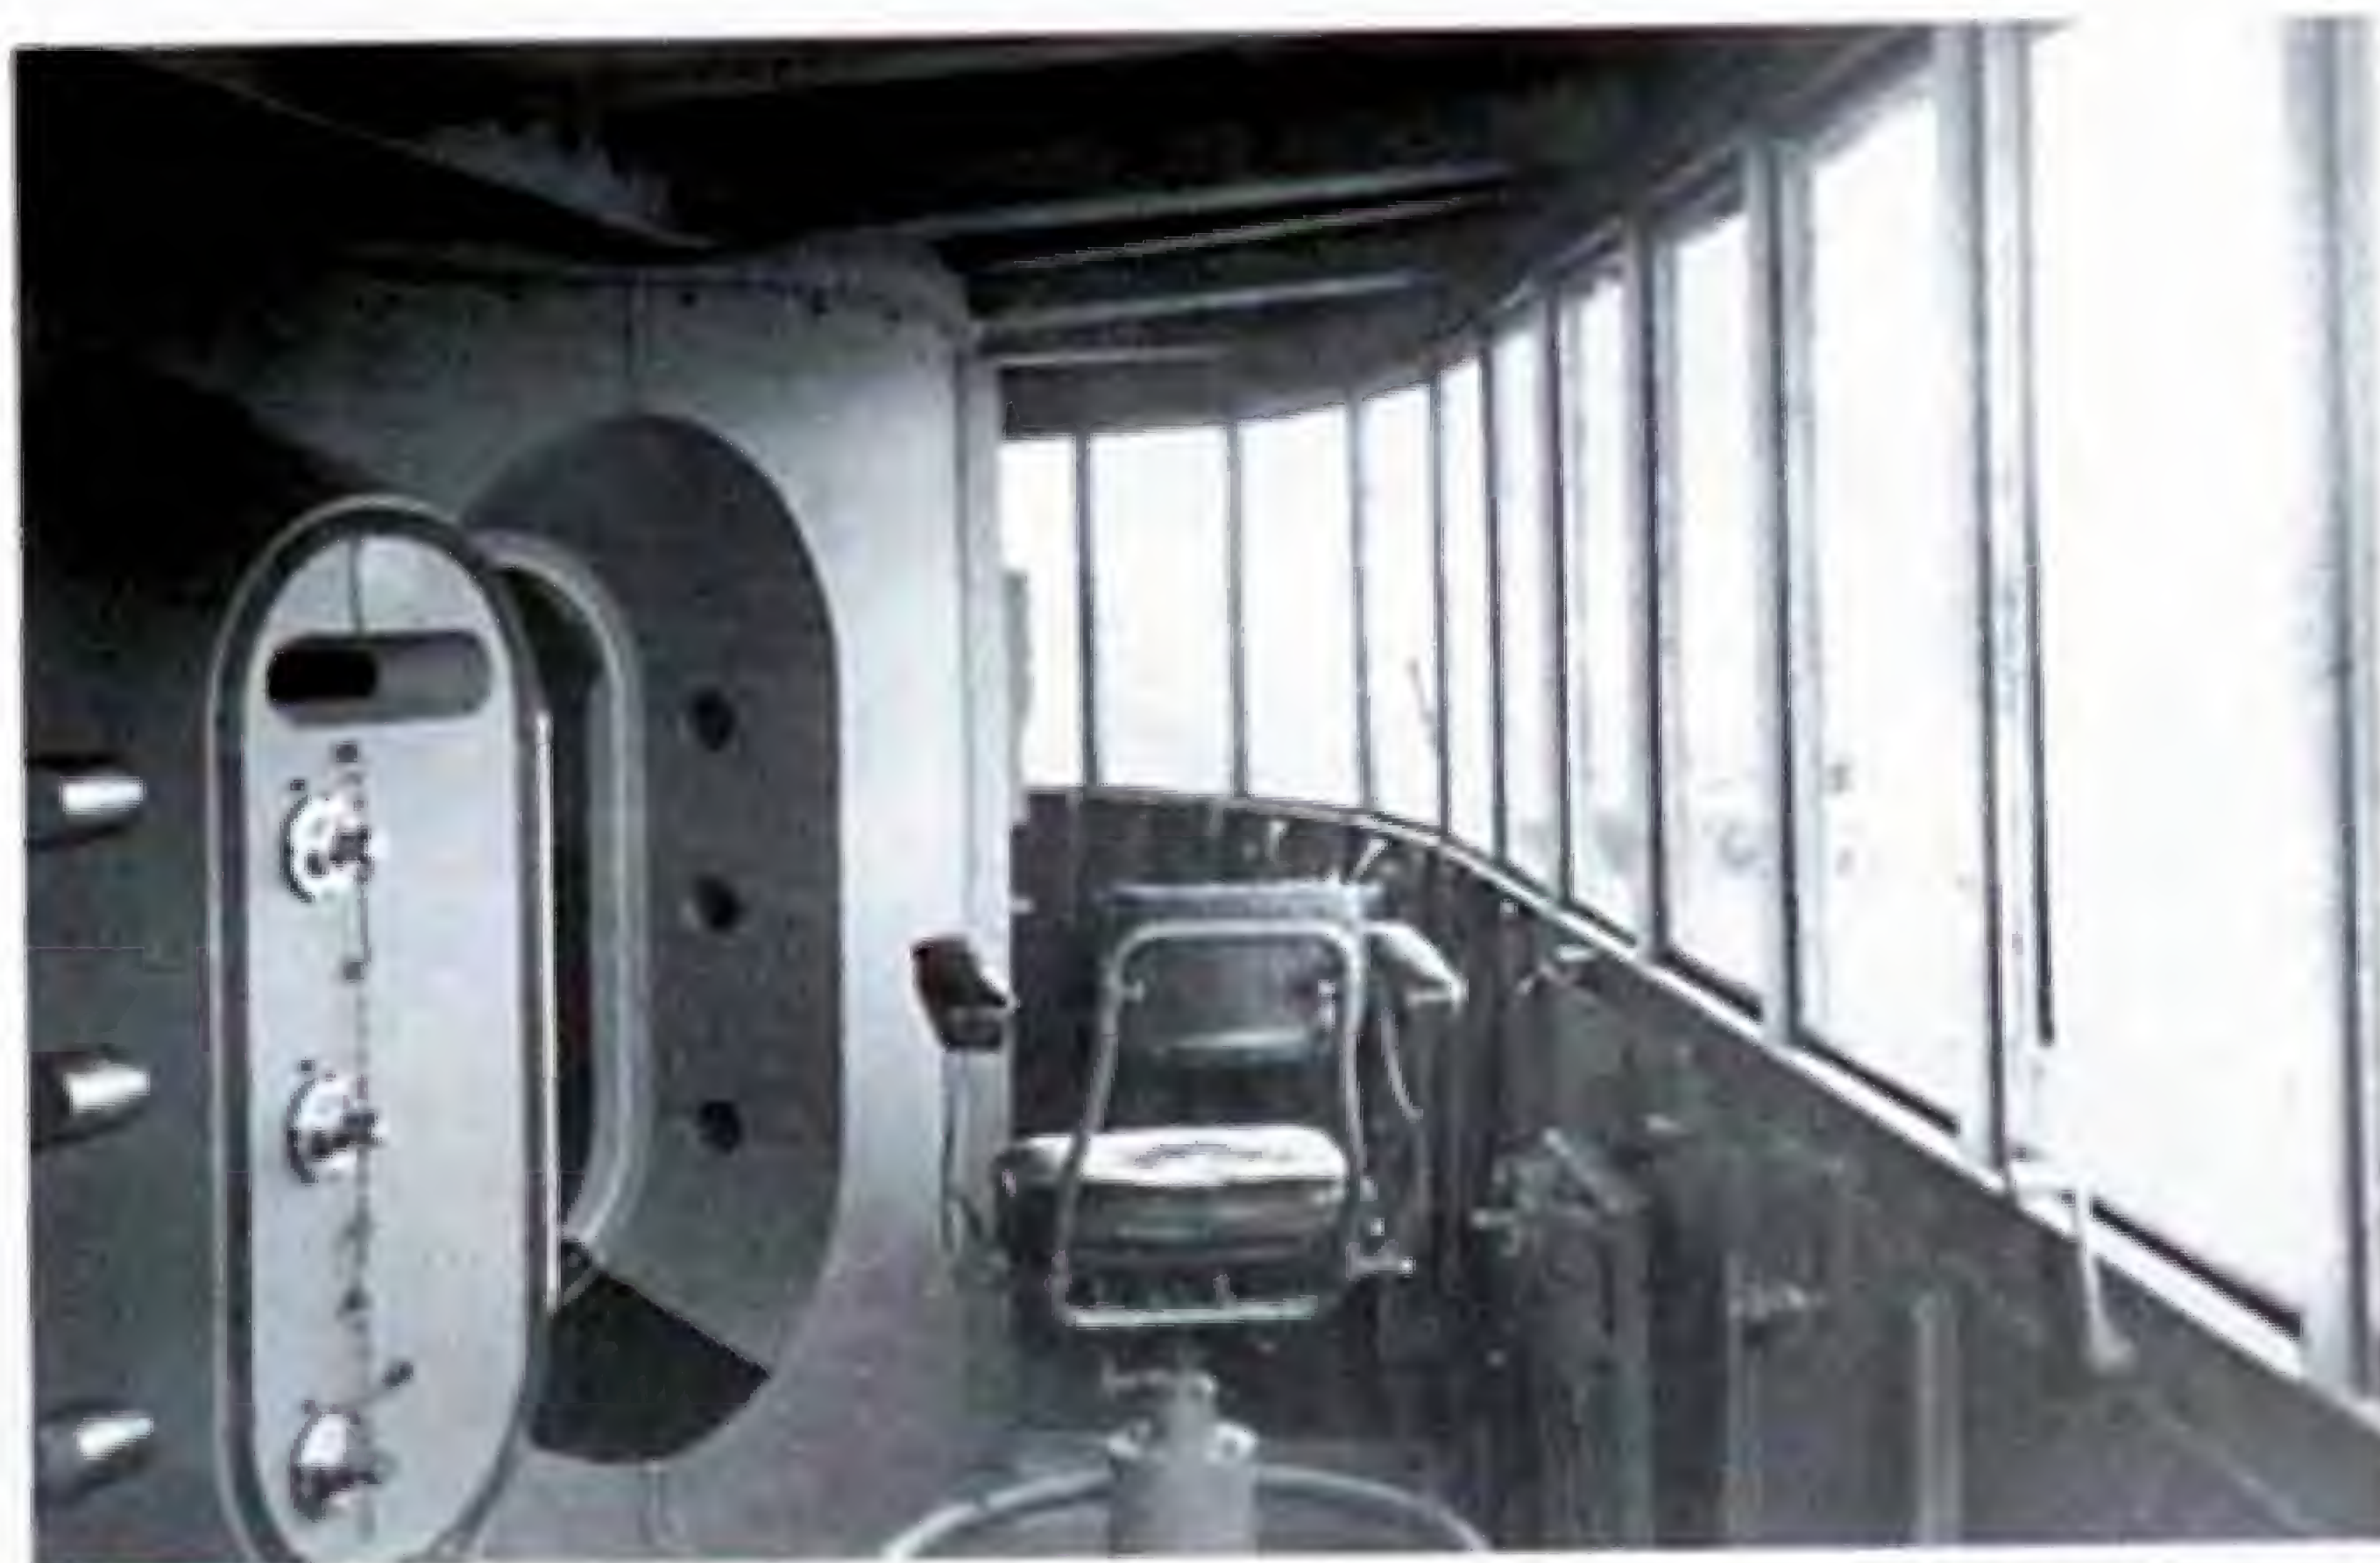
Wnętrze zabudowanego pomostu bojowego na *New Jersey* (październik 1943). Dobrze widoczne są opuszczane za pomocą korbki szyby boczne oraz masywne drzwi wejściowe grubości 439 mm do pancernego stanowiska dowodzenia zbudowane na wzór zamknięć kas pancernych

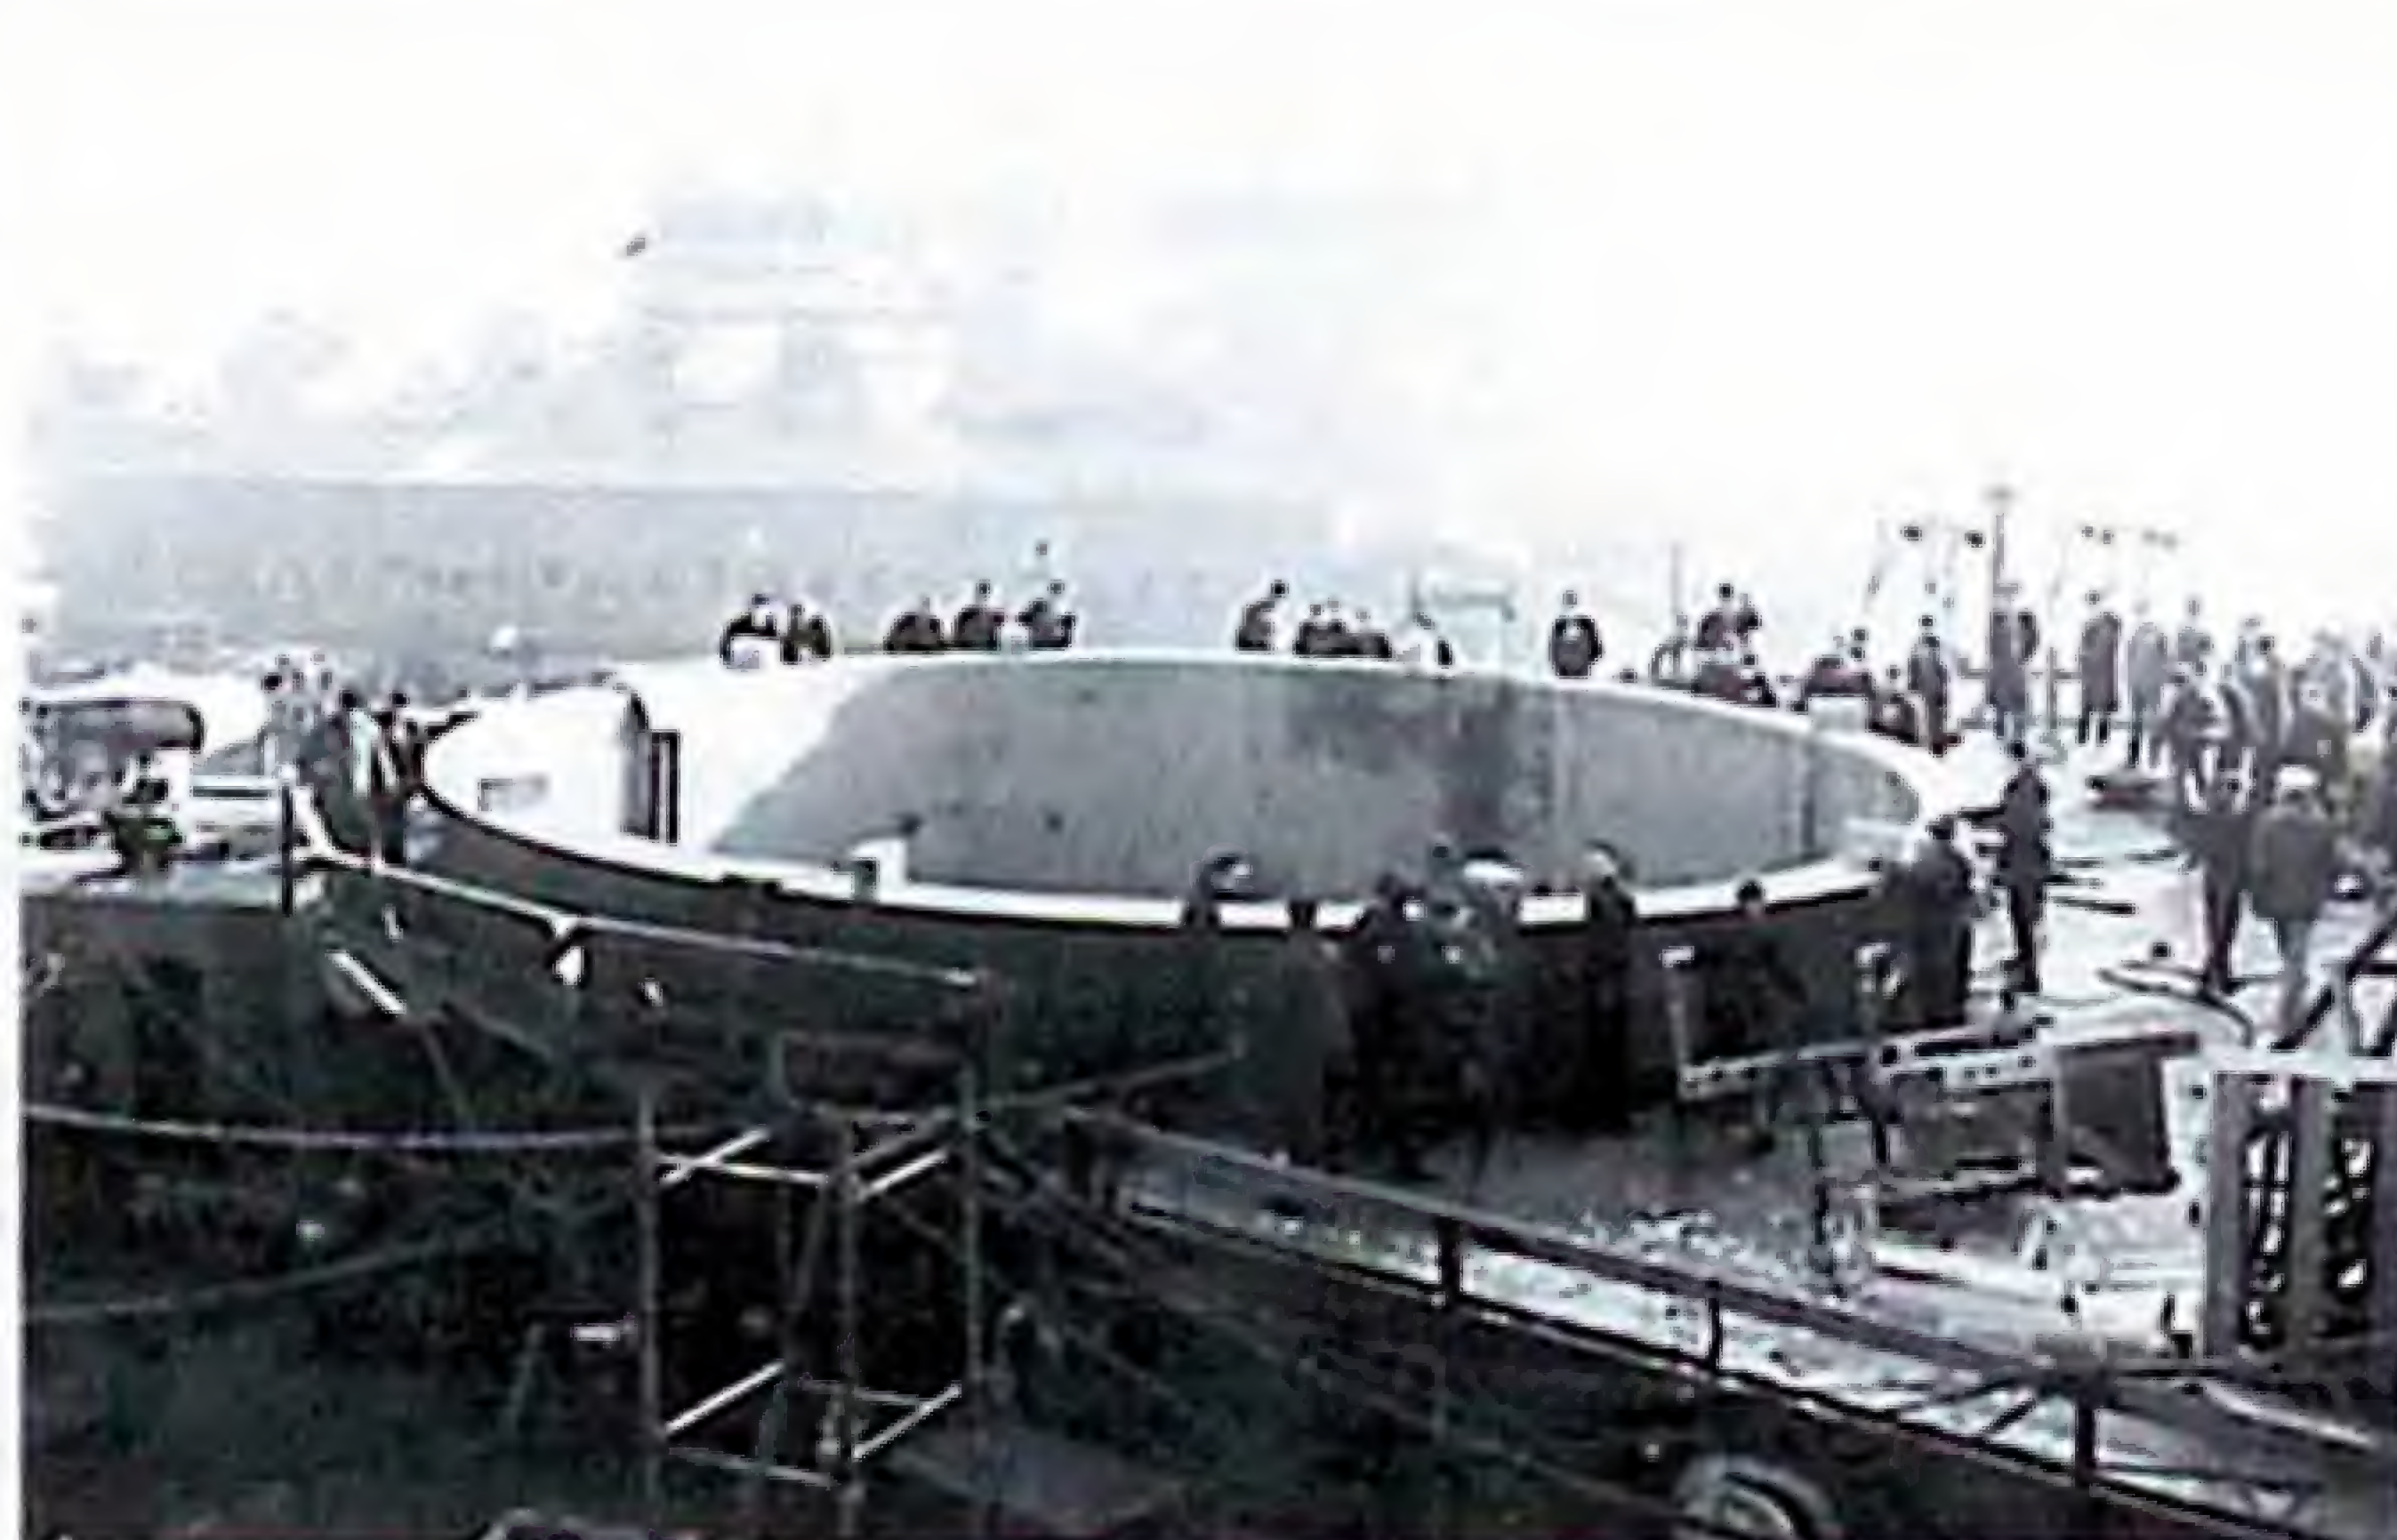
Górna część pancernej barbety wieży B artylerii głównej pancernika *New Jersey* na fotografii z 12 stycznia 1943 r. Zwraca uwagę duża grubość płyt pancernych w porównaniu do wielkości ludzi stojących wokół. Barbeta po burtach ma grubość 17,3 cala (439 mm), stopniowo redukowaną w kierunku płaszczyzny symetrii okrętu do 11,6 cala (295 mm). Fotografię wykonano tuż przed rozpoczęciem operacji ustawiania samej pancernej wieży artyleryjskiej. W tle widoczny ciężki krążownik typu *Baltimore*.

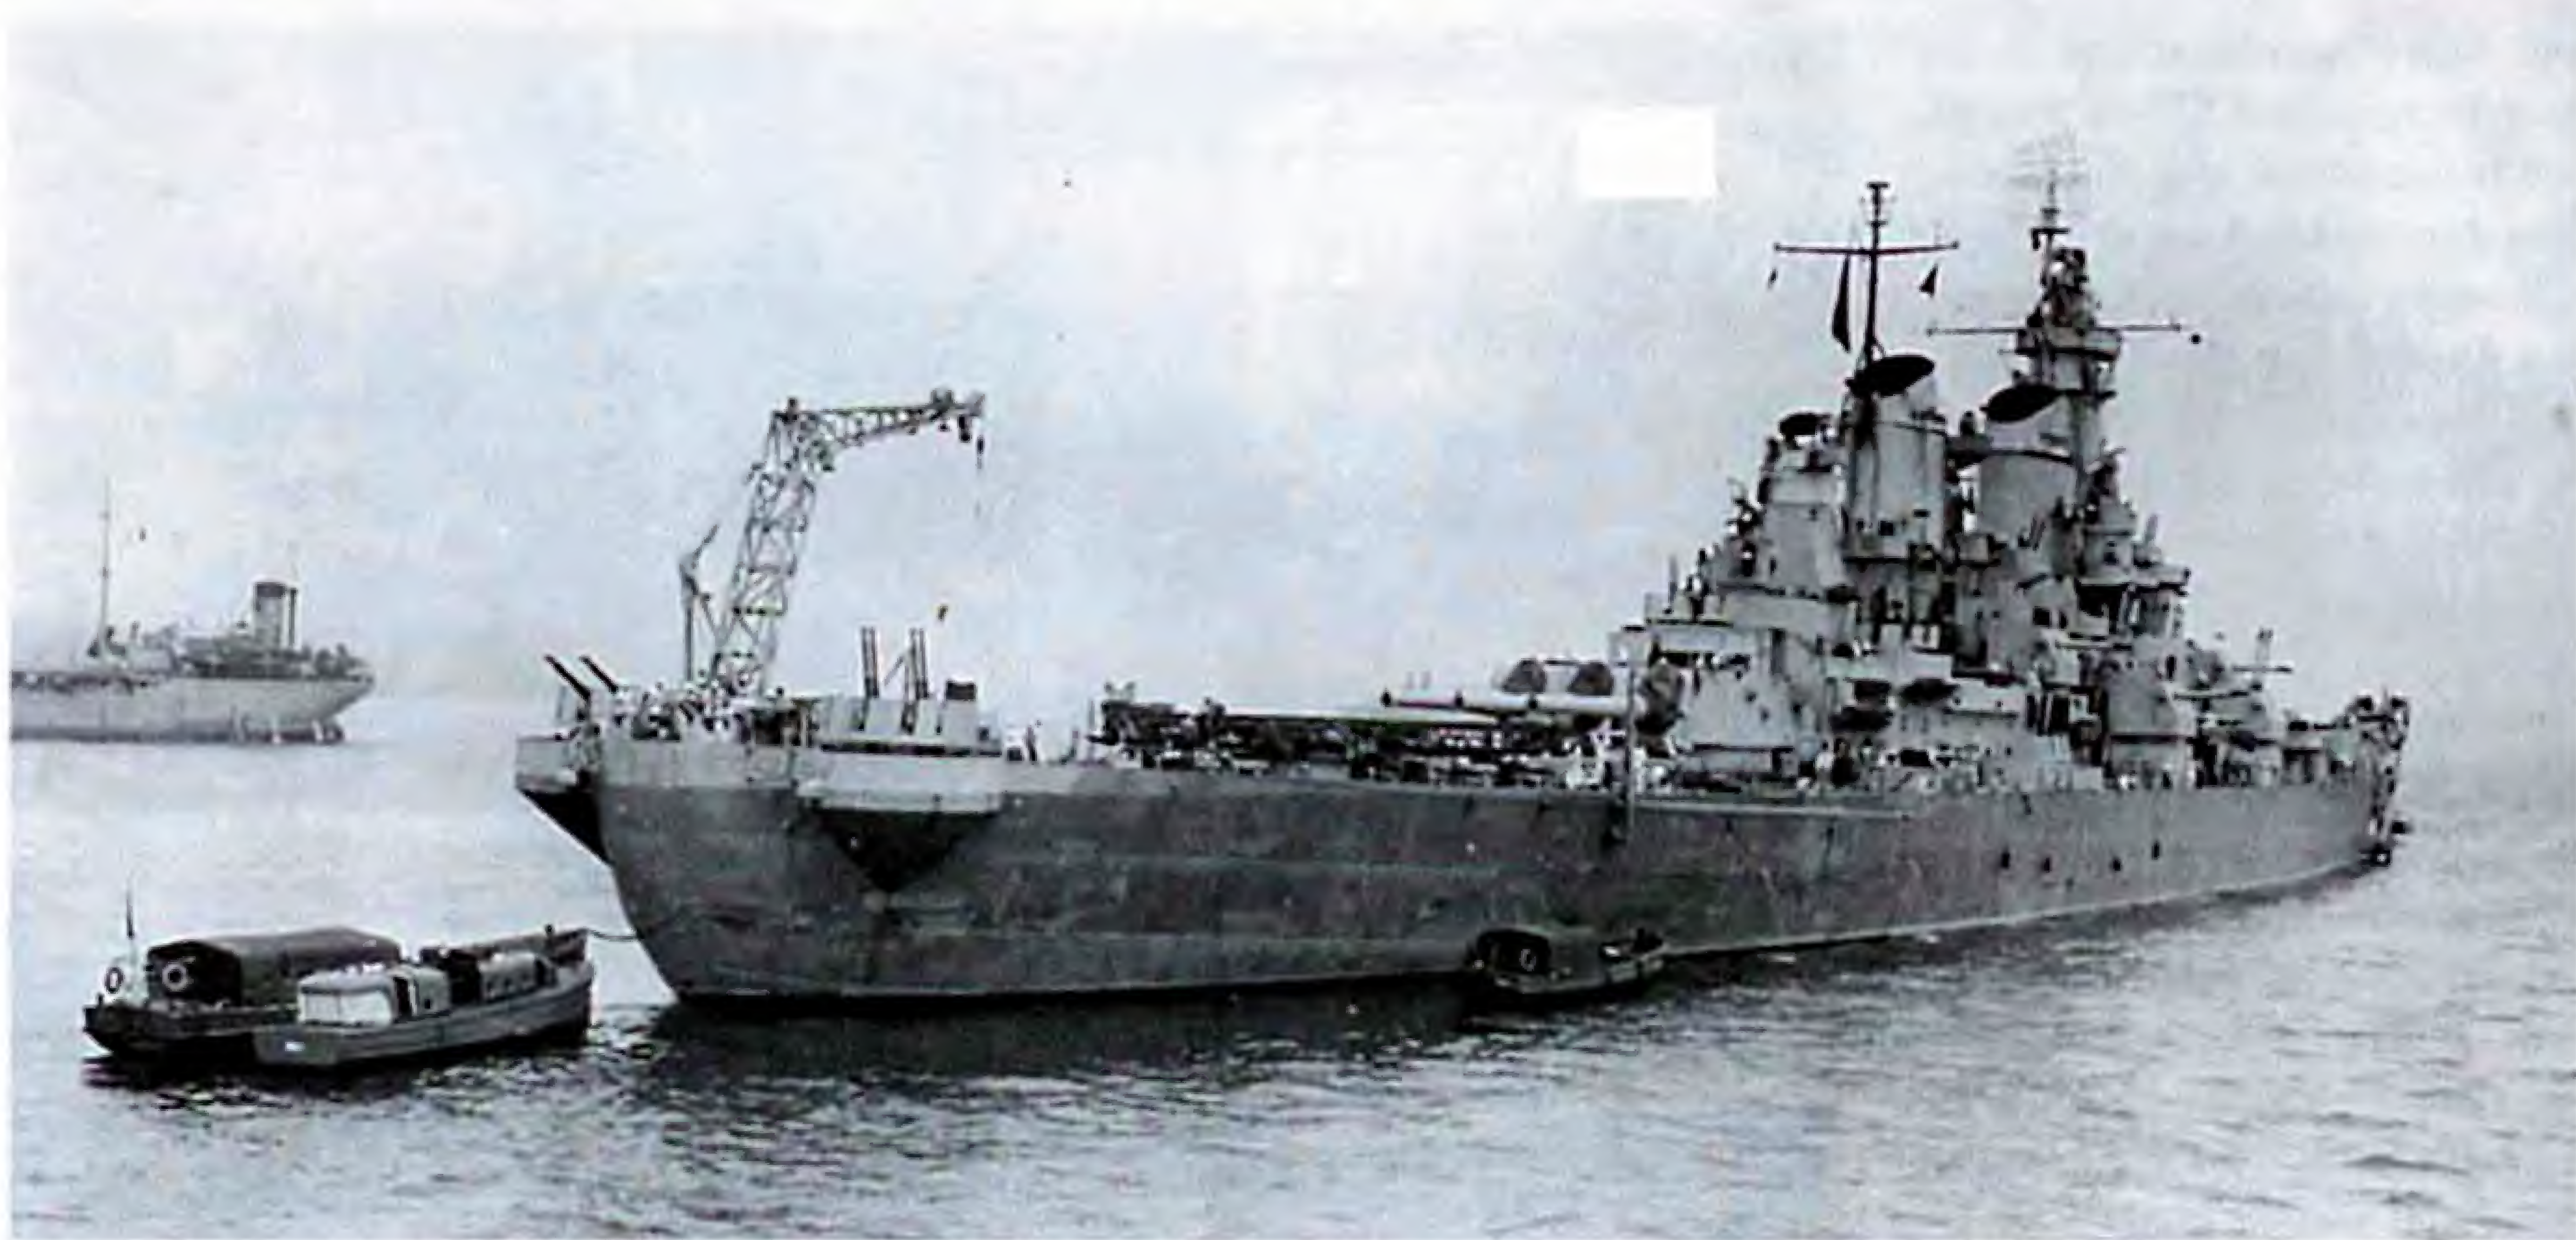
Widok od rufy na pancernik *Iowa* BB 61 na podejściu do Stoczni Marynarki Wojennej w Nowym Jorku 9 lipca 1943 r. Dobrze widoczna jest prawoburtowa katapulta dla wodnosamolotu i dźwig lotniczy, a także sponsony rufowe dla armat kal. 40 mm.

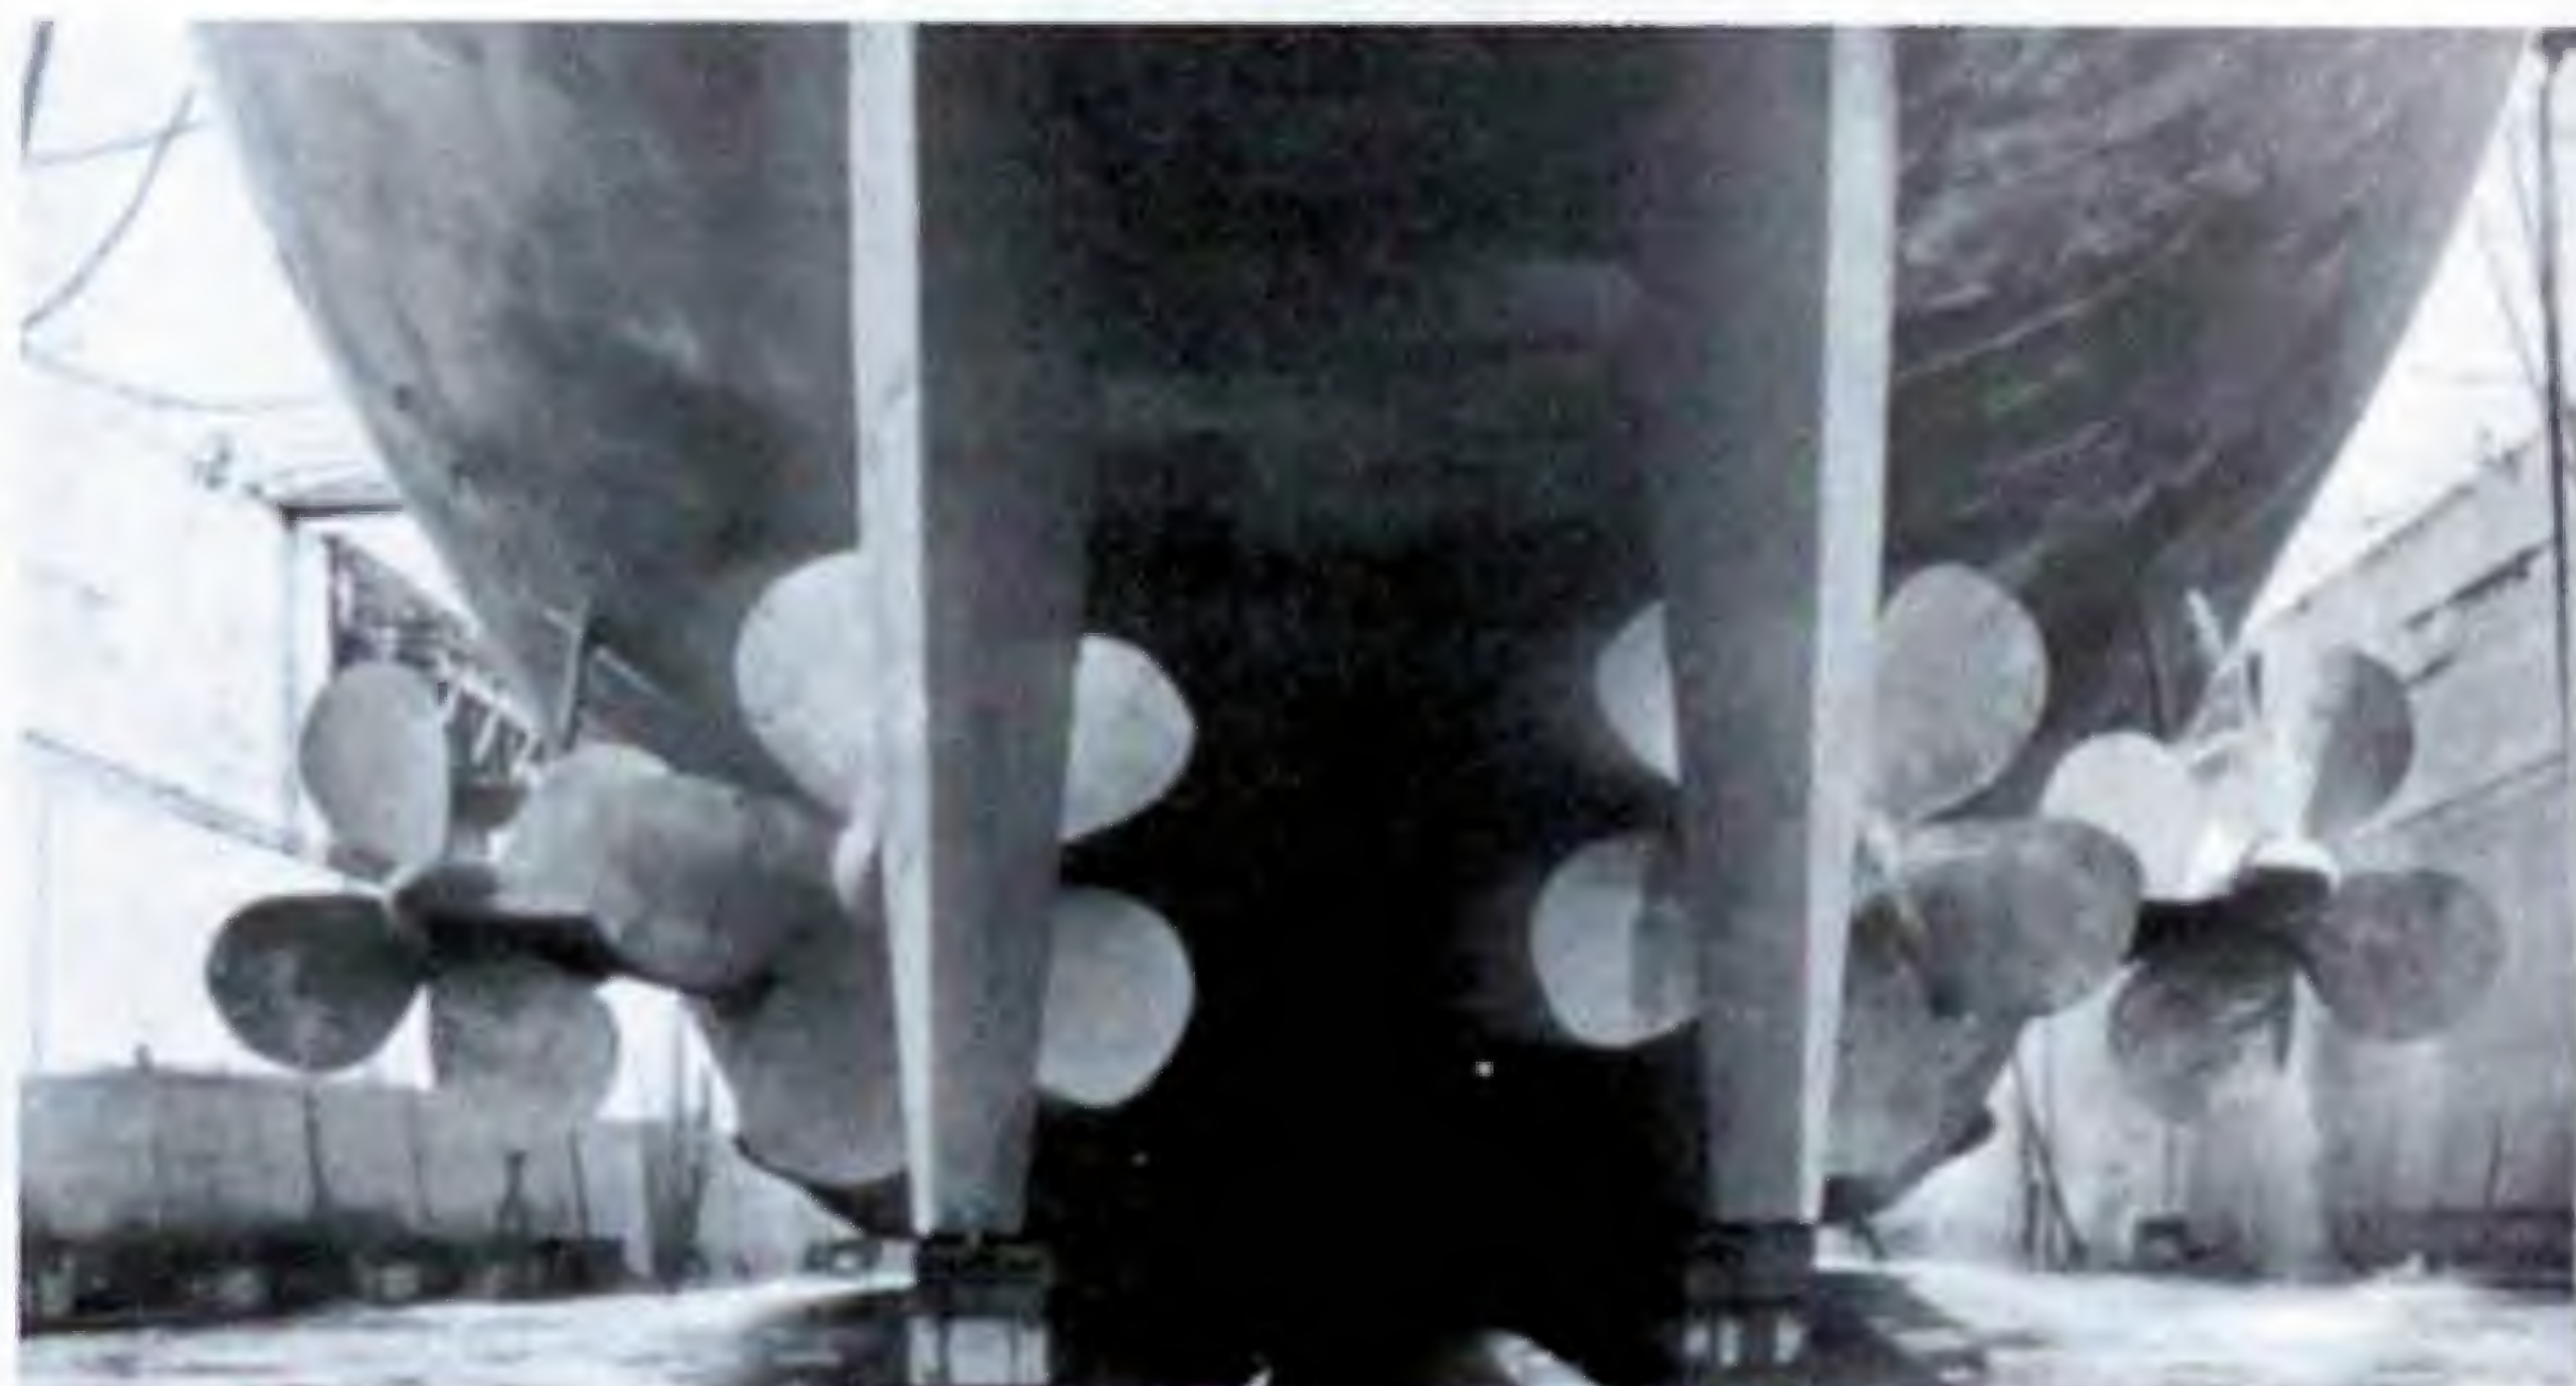
Rozplanowanie śrób napędowych i sterów dobrze prezentuje ta fotografia *Missouri* w doku z lipca 1944 roku. Zwracają uwagę czteroskrzydłowe śruby zewnętrzne i pięcioskrzydłowe wewnętrzne zdolne do przenoszenia mocy 53 000 KM każda. Dwa stery płetwowe umieszczone zostały nieco bliżej płaszczyzny symetrii okrętu niż śruby wewnętrzne w strumieniu wody wypływającej z tunelu między śrubami, co zwiększa efektywność ich działania. Okręty typu *Iowa* charakteryzowały się naprawdę doskonałą zwrotnością i mogły wykonać pełną cyrkulację o średnicy 744 m przy prędkości aż 30 w.

Całkowita moc siłowni na okręcie oraz jej masa zależą od rodzaju użytych urządzeń napędowych i ich rozplanowania we wnętrzu kadłuba. Celem zwiększenia odporności okrętów na uszkodzenia, siłownie zwykle dzielone są na wiele przedziałów wodoszczelnych. Podział taki najbardziej rozbudowany był na pancernikach z racji ich szczególnej roli w każdej flocie. Na okrętach typu *Iowa* główne urządzenia napędowe rozmieszczone zostały przemiennie w ośmiu przedziałach wodoszczelnych. Patrząc od dziobu pierwszy przedział zajmowały dwa kotły parowe, drugi to przedział turbin napędzających prawą zewnętrzną śrubę i tak dalej. Dwa przedziały przeznaczone dla urządzeń pomocniczych siłowni zlokalizowane zostały przed i za blokiem przedziałów głównych urządzeń napędowych. Dwa przednie zespoły turbin napędzają skrajne (zewnętrzne) śruby, zaś dwa tylne zespoły napędzają śruby wewnętrzne.

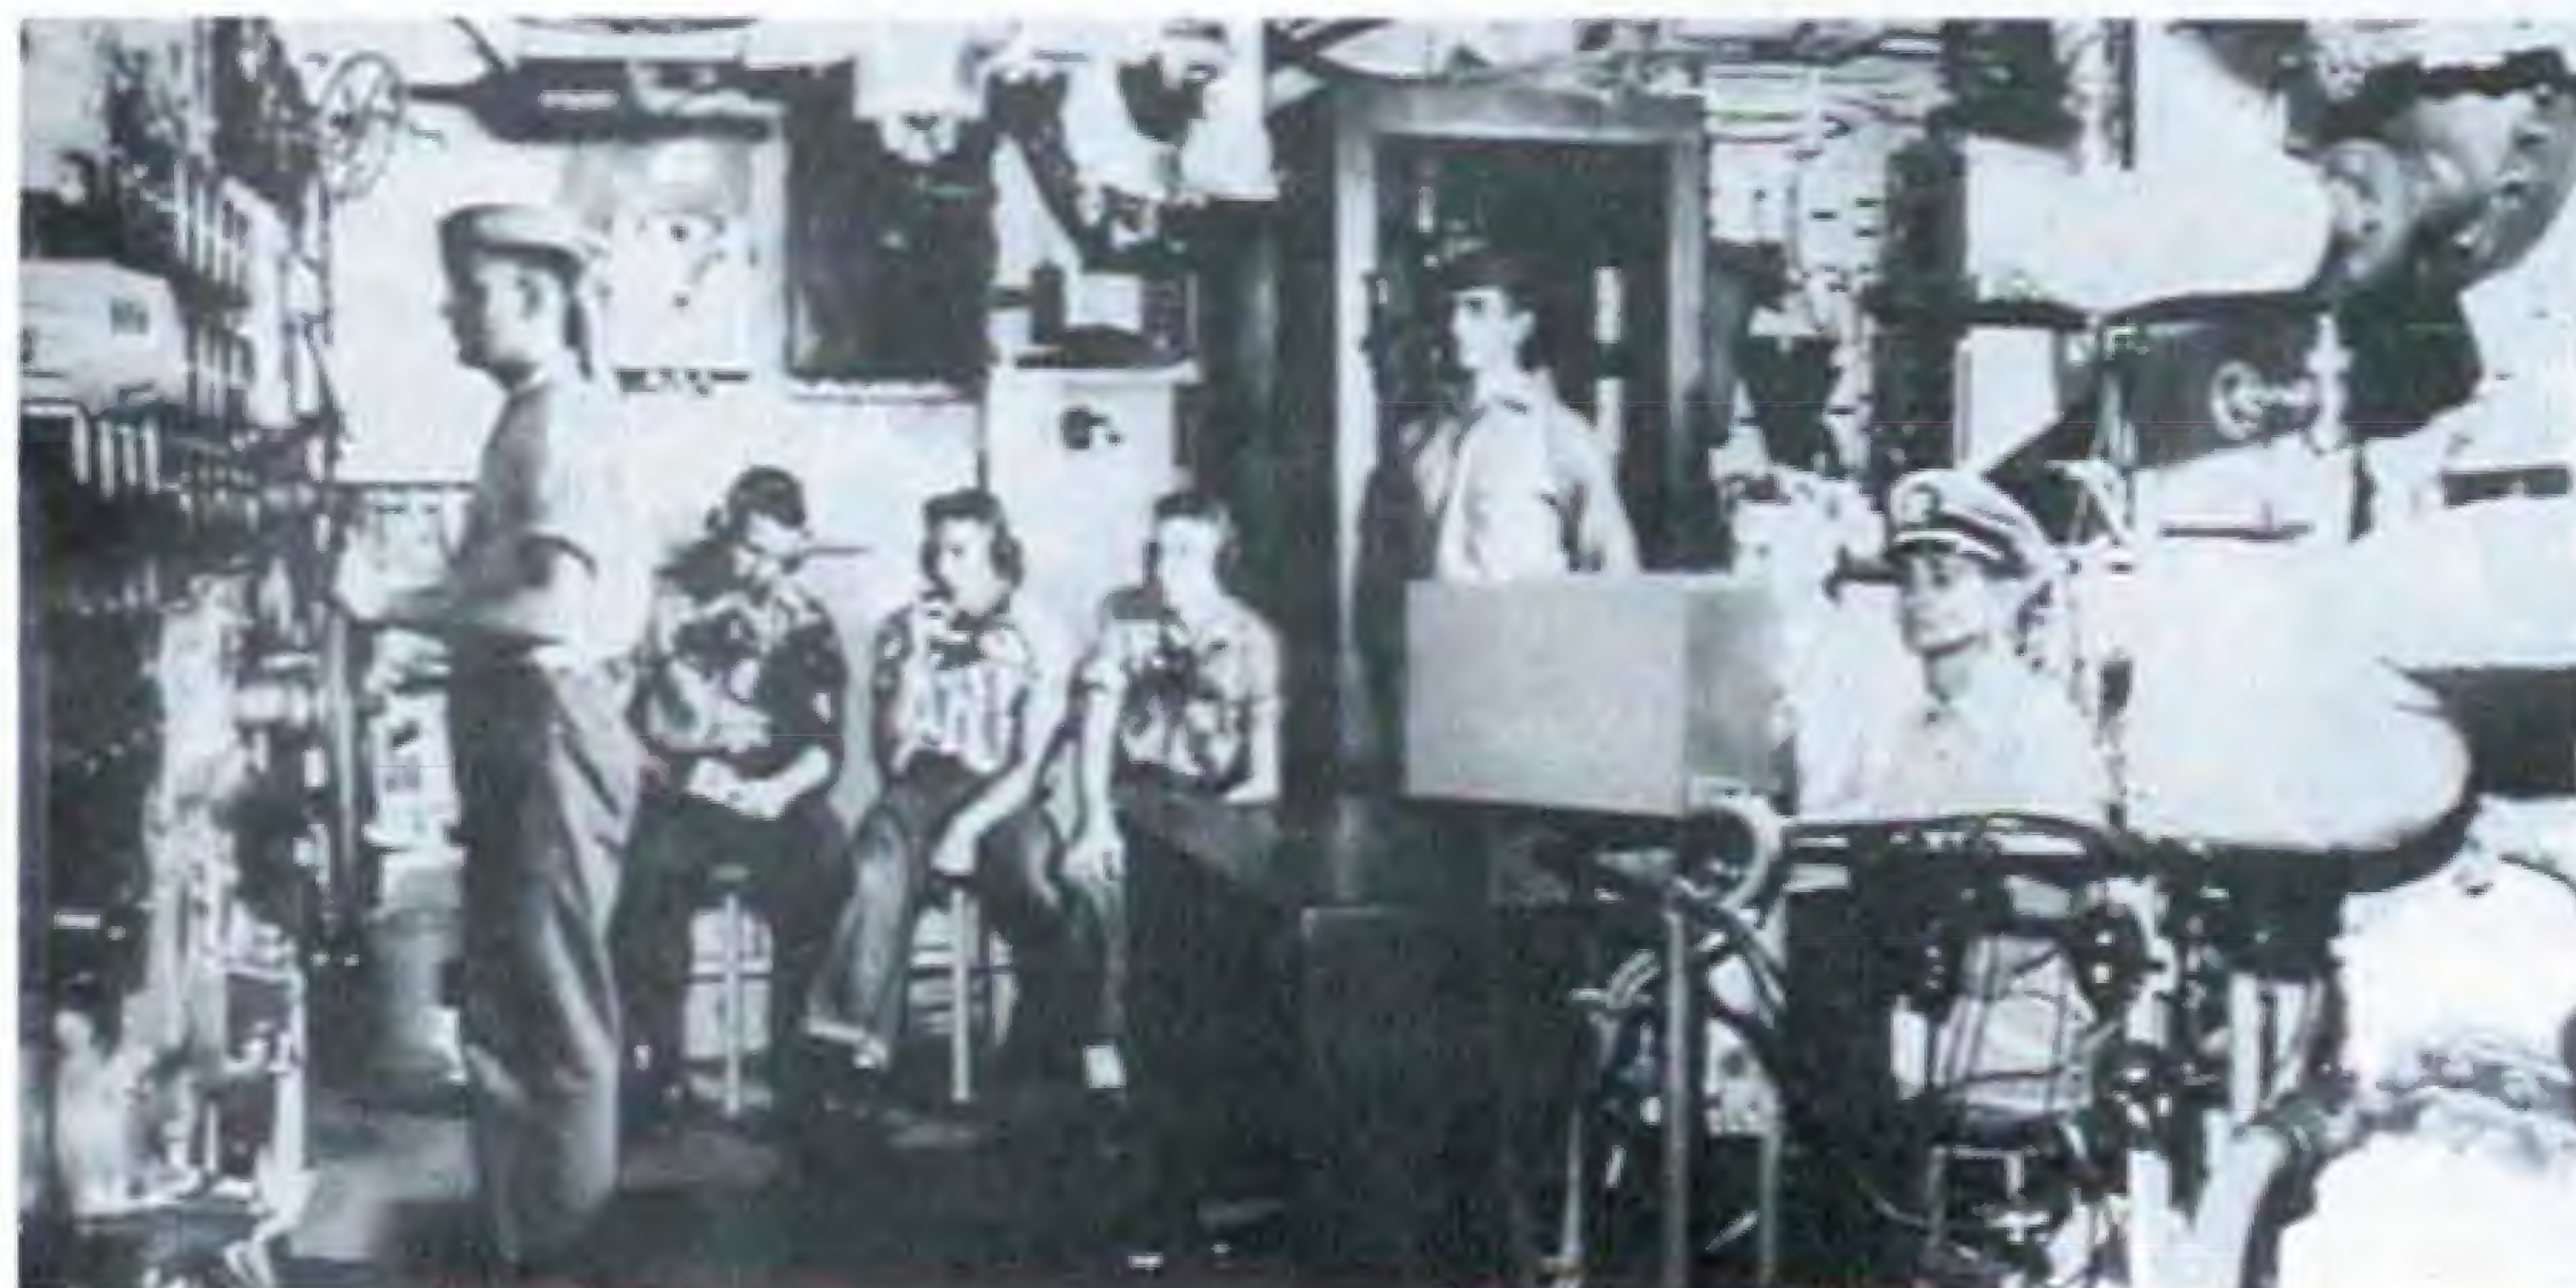
Widok stanowiska manewrowego zespołu głównych turbin parowych na *New Jersey*.
